## **KOLBENSÄTZE 100 MM**

PRÜFBERICHT-NR. 2020-01/1212

Steinbeis-Transferzentrum Werkstoff- und Bauteilprüfung (WBP)

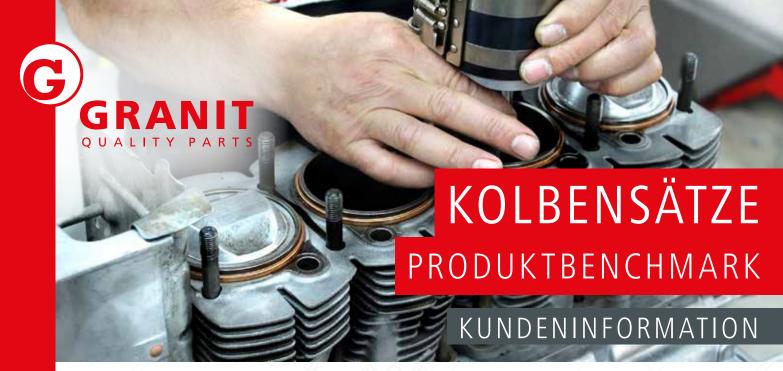
Der Kolbensatz von GRANIT mit der Bestellnummer 38002061 wurde mit den Kolbensätzen eines OE-Herstellers sowie mit dem eines europäischen Marktbegleiters verglichen.
